# LA RESTAURATION 2003-2015

**+ DOSSIER  
THEMATIQUE**

EN 2001, L'ÉTAT RACHÈTE LA VILLA CAVROIS, ŒUVRE ARCHITECTURALE RÉALISÉE POUR PAUL CAVROIS EN 1932, AINSI QU'UNE PARTIE DE SON PARC. LES SPÉCIALISTES ONT ALORS DÉCOUVERT UNE VILLA EN RUINE, SES SOLS ET MURS DÉTRUITS, SES FENÊTRES BRISÉES ET UNE MAJEURE PARTIE DES DÉCORS DÉTÉRIORÉS, VOIRE MANQUANTS. COMMENT LA VILLA, REFLET DE LA FORTUNE DE LA FAMILLE D'INDUSTRIELS CAVROIS, EN EST-ELLE ARRIVÉE À CET ÉTAT D'ABANDON ? COMMENT A-T-ELLE PU RETROUVER SON ALLURE DE 1932, ANNÉE DE SA LIVRAISON À LA FAMILLE CAVROIS ?

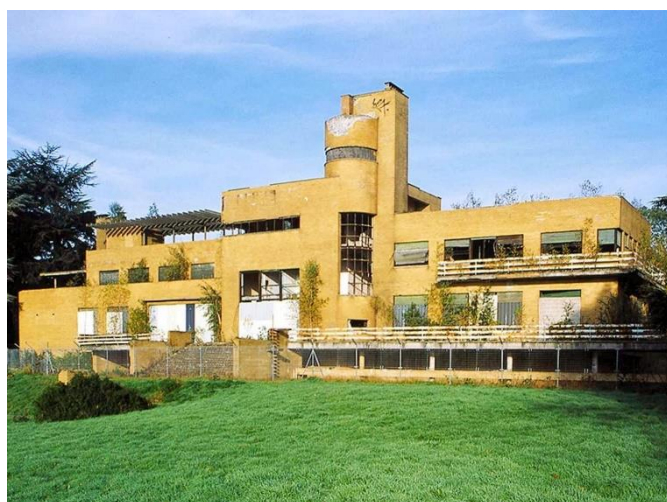
Cependant, malgré ce classement, l'Etat est incapable de protéger la villa et, jusqu'à ce qu'il la rachète en 2001, la villa a été squattée, pillée et s'est dégradée. Aujourd'hui, si vous pouvez admirer la villa Cavrois comme elle avait été conçue par Robert Mallet-Stevens en 1932, en retrouvant les mêmes espaces, volumes, couleurs et matériaux, c'est grâce au travail de nombreux spécialistes et l'intervention de différents corps de métier durant la restauration de la villa, achevée en 2015 après 12 ans de travaux.

**01.** La villa Cavrois avant le début des travaux de restauration en 2003.

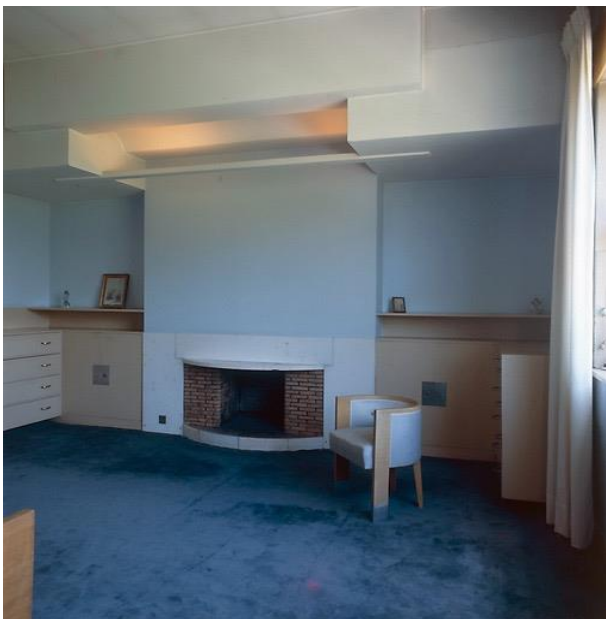
02. Photos du boudoir de 1986 issue de la campagne de photographie de Véra Cardot et Pierre Joly, ayant servi lors de la restauration

Les personnes en charge du chantier de restauration ont dû faire face à une difficulté majeure : la faible quantité de ressources disponibles concernant la villa. En effet, Robert Mallet-Stevens souhaitait la destruction de ses **archives\*** à sa mort, ce qui a été fait. L'architecte en chef des monuments historiques, Michel Goutal, qui supervisait la restauration, ne disposait donc pas de plan de la villa Cavrois datant de 1932, rendant le travail préparatoire compliqué. Dans un premier temps, des **recherches archéologiques\*** sur les vestiges de la villa ont été menées en relevant des traces anciennes dans les murs et des **sondages\*** dans les sols et les murs, pour identifier l'origine des matériaux et restaurer la villa à son état de 1932. Les historiens et professionnels ont donc dû recourir à d'autres sources pour concevoir la restauration et rester fidèles à la pensée de Mallet-Stevens. Ils ont d'abord pu s'appuyer sur **l'ouvrage de Mallet-Stevens Une Demeure 1934** où l'architecte détaille sa démarche et explique ses choix dans la conception de la villa Cavrois. En complément, ils ont également pu s'appuyer sur des **photographies** en noir et blanc prises entre 1932 et 1934 des intérieurs et extérieurs de la villa. Ensuite, une importante **recherche documentaire** a été menée dans les archives des fournisseurs et entreprises qui ont participé à la construction et l'aménagement de la villa en 1932, mais également au sein des revues spécialisées des années 1930 et des collections privées. L'objectif est, d'une part, de retrouver des traces des productions de l'architecte, et d'autre part, de prendre connaissance des tendances esthétiques de l'époque qui ont inspirées Robert Mallet-Stevens, de les analyser et de les comparer avec les connaissances sur la villa.

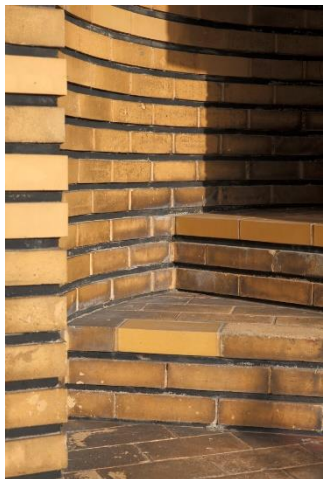
05. Détail d'une marche montrant une brique neuve, escalier d'accès à la salle à manger des enfants, après restauration en 2014

Avant le début de la restauration, le parement\* de la villa Cavrois s'était fortement dégradé. Certaines briques manquaient, d'autres étaient endommagées, notamment dû aux infiltrations d'eau. Il a donc fallu identifier et conserver les briques de parement en bon état, et refaire à l'identique les briques manquantes. Le défi pour la société SRMH, en charge de la restauration de la façade, était de respecter les dimensions, la couleur et les matériaux utilisés pour fabriquer les briques d'origine, afin de recréer une harmonie avec les briques d'origines qui ont pu être conservées.

Au total, 70% des briques ont dû être restaurées par la briqueterie Bonzel d'Haubourdin, entreprise ayant réalisé les briques jaunes en 1932. Pour se faire, deux techniques ont été utilisées : le **remallage**, qui consiste à réparer les fissures, et le **resemage**, qui consiste à percer le mur, dépoussiérer puis injecter une résine et un goujon (cheville d'assemblage, une broche) en inox pour conforter les murs. Après avoir rendu son habit à la villa, il a également fallu remettre en peinture noire les joints\* entre les briques. Ces joints étant d'une taille unique, plusieurs tailles de pinceaux ont été essayées. Les pinceaux dont la taille se rapprochait de celle qui était attendue ont été taillés, afin de correspondre parfaitement à l'espacement entre les briques.

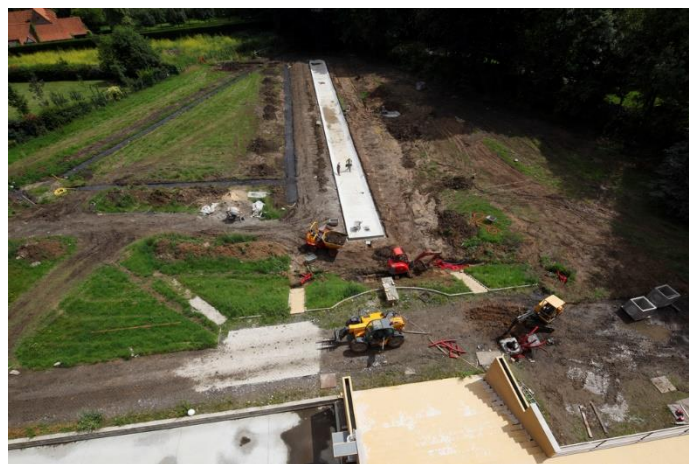
06. Vue du jardin et du miroir d'eau depuis le 1<sup>er</sup> étage en 2012

Dans un premier temps, un grand travail de recherche a été réalisé afin de retrouver les tracés d'origine du jardin ainsi que son arrangement global. Pour se faire, la paysagiste, Aline Le Cœur, disposait de **plans** signés par Robert Mallet-Stevens, ainsi que de photographies qui permettaient d'identifier les différentes essences végétales\*, mais également de calculer les hauteurs des bordures et les largeurs des allées. Ces archives ont été complétées par un travail archéologique. Des **sondages**\* ont été réalisés aux endroits approximatifs des chemins, permettant ensuite de retrouver leurs fondations ainsi que le caillou de finition du chemin.

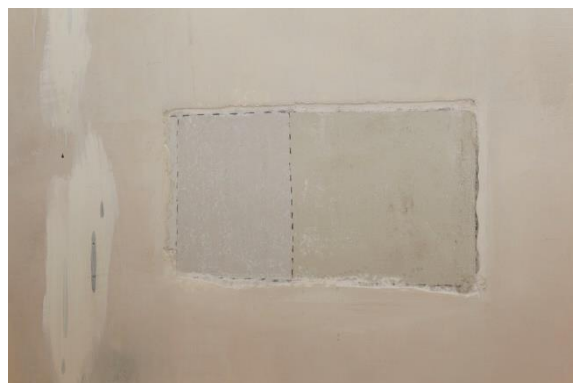
09. Recherche de peinture dans la chambre de Michel, 2014

Sur les murs endommagés de la villa Cavois, la couleur de la peinture d'origine n'était plus perceptible. Or, la couleur a toute son importance dans l'œuvre totale de Robert Mallet-Stevens, et plus particulièrement pour la chambre de Michel, également dite « De Stijl »\*, du nom du mouvement artistique. Les pigments de la couleur originale ont pu être retrouvés grâce à une **campagne de sondage\***. Les murs ont été grattés afin d'atteindre les couches précédentes, jusqu'à la peinture d'origine. Une nouvelle fois, les **archives** sont venues compléter ce travail archéologique : les photos en noir et blanc ont pu servir de travail d'appui. En effet, l'étude des gris\* sur les photos a permis d'avoir une indication des couleurs bleue et rouge d'origine de la chambre de Michel, ainsi que leur emplacement sur les meubles et les murs.

Ces recherches dans la chambre de Michel ont également permis de retrouver les installations des éclairages. Le travail sur la lumière important dans l'œuvre de l'architecte, ce qui fait écho à son activité de décorateur de cinéma dans les années 1920. Pour la villa Cavois, il exploite toutes les possibilités de l'éclairage, ce qui témoigne une nouvelle fois de sa modernité. En collaboration avec André Salomon et Jean Dourgnon, il met en place des systèmes d'éclairage indirect, c'est-à-dire que la lumière se diffuse sur une surface plane afin de permettre une meilleure diffusion de la lumière. Dans cette chambre, cela se caractérise par le plafonnier tigrilite\*. La restauration à l'éclairage était donc très importante, faisant partie intégrante du décor et de sa mise en valeur, comme l'avait imaginé Robert Mallet-Stevens.

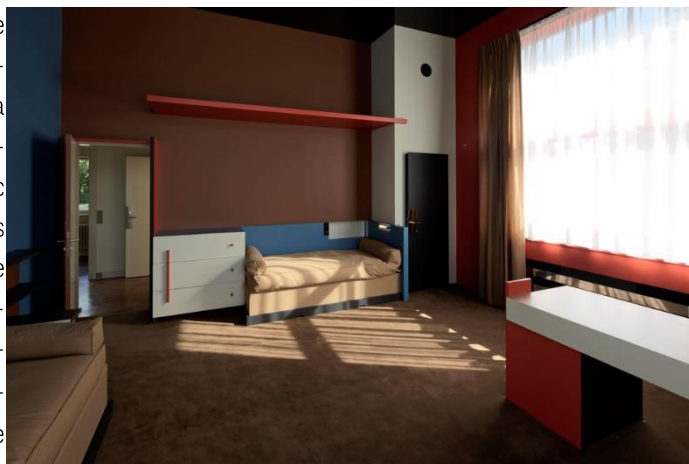
10. Vue de la chambre De Stijl

Afin d'être précis à chaque étape de la restauration, il était nécessaire de comprendre l'ensemble du fonctionnement du décor et de la villa. Ici, la compréhension de la couleur des murs et de l'éclairage sont indissociables, les deux formant une entité au sein du décor.

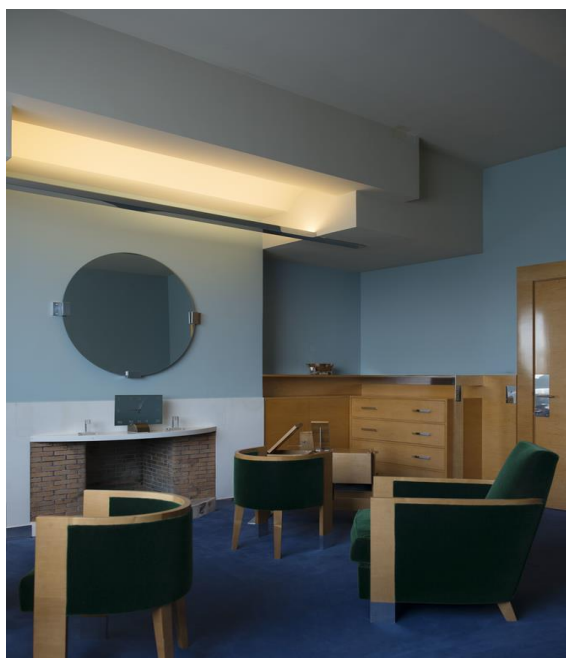
**11.** Vue du boudoir de Lucie Cavois avec le mobilier ainsi que les meubles intégrés en placage de sycomore, 2019

Le projet de remeublement de la villa Cavois est lancé en 2009. Le mobilier a pu être récupéré par la **préemption en vente publique\***, dans des **ventes aux enchères\***, ou grâce à des **donateurs**. Le mobilier du boudoir\* de Lucie Cavois est l'un des premiers à avoir été racheté en 2011. Seule modification réalisée : le tissu des sièges a été retapissé de leur couleur verte d'origine, alors qu'il avait été remplacé par un tissu blanc. Grâce à l'étude du dossier du lit-divan retrouvé sur place, Les Ateliers de la Chapelle, en charge de la restitution du mobilier, ont pu déterminer l'essence précise de bois utilisé pour le mobilier : du bois d'érable déroulé. Le retour du mobilier du boudoir a pu confirmer ce constat, et donner des informations supplémentaires quant aux techniques à utiliser. En effet, il existe plusieurs techniques pour travailler les finitions du bois : placage\*, laquage\*, ou peint\*. Dans le boudoir, c'est une technique de placage en sycomore\* qui est utilisée, c'est-à-dire que le bois des meubles est recouvert d'une fine couche de bois de sycomore\*. Une partie du décor des murs du boudoir est également recouvert de bois en harmonie avec le bois du mobilier. Ainsi, en plus de compléter la restauration de la villa Cavois, la restitution du mobilier a donné des données encore plus précises aux ouvriers.
